# Die Rückkehr der Abwasserpilze !?

Gülle, Silage und Biogasanlagen –  
Erfahrungen aus  
niedersächsischen Gewässern

Ralf Gerken  
Landessportfischerverband Niedersachsen e.V.  
23.9.2014- Abwasserkolloquium TUHH, Hamburg

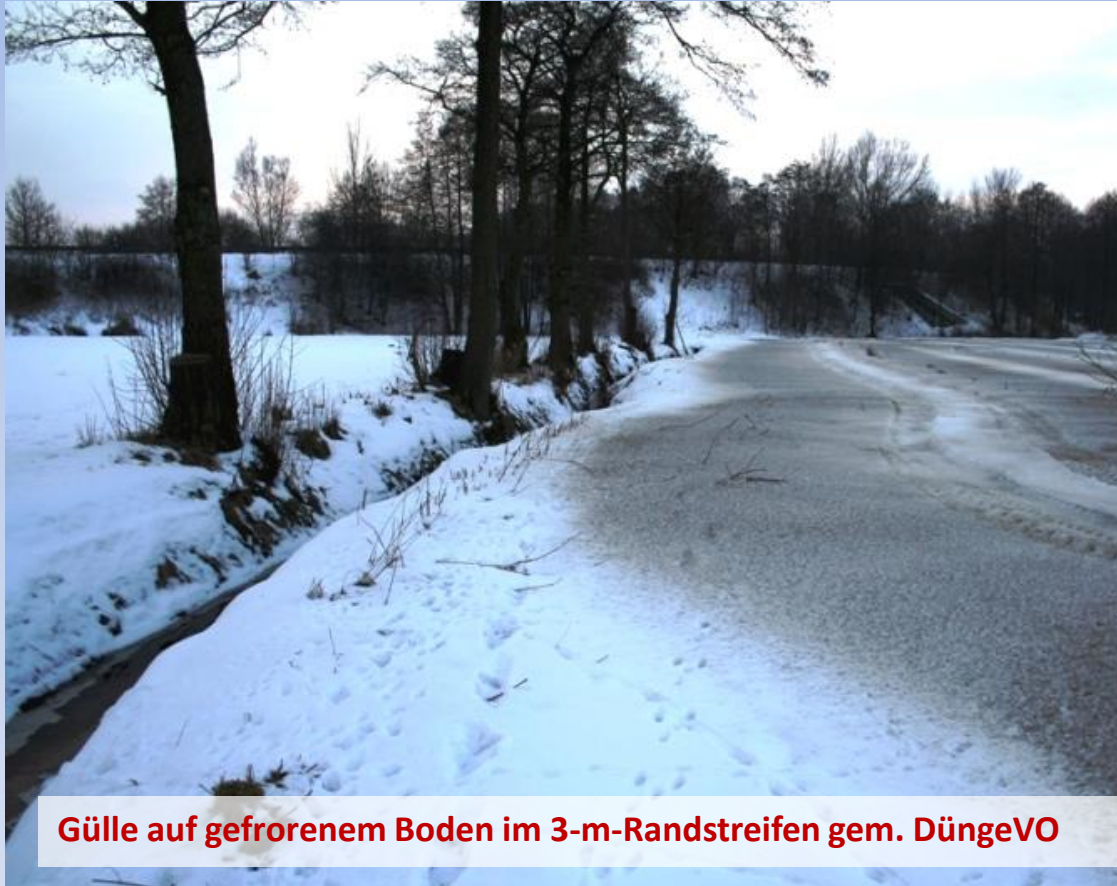
**Gülle auf gefrorenem Boden im 3-m-Randstreifen gem. DüngeVO**

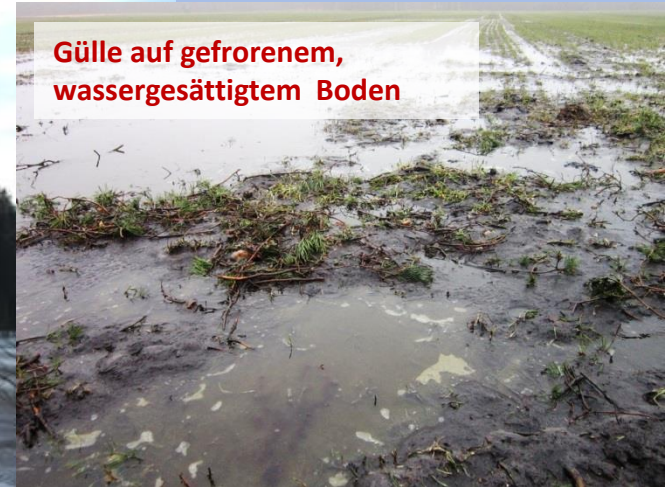
**Gülle auf gefrorenem,  
wassergesättigtem Boden**

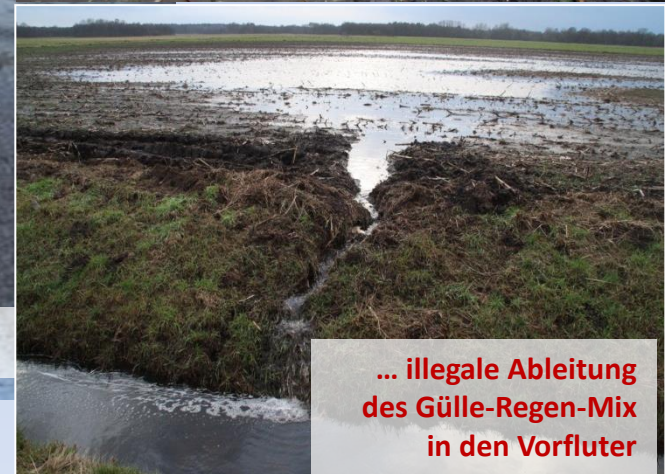
**... illegale Ableitung  
des Gülle-Regen-Mix  
in den Vorfluter**

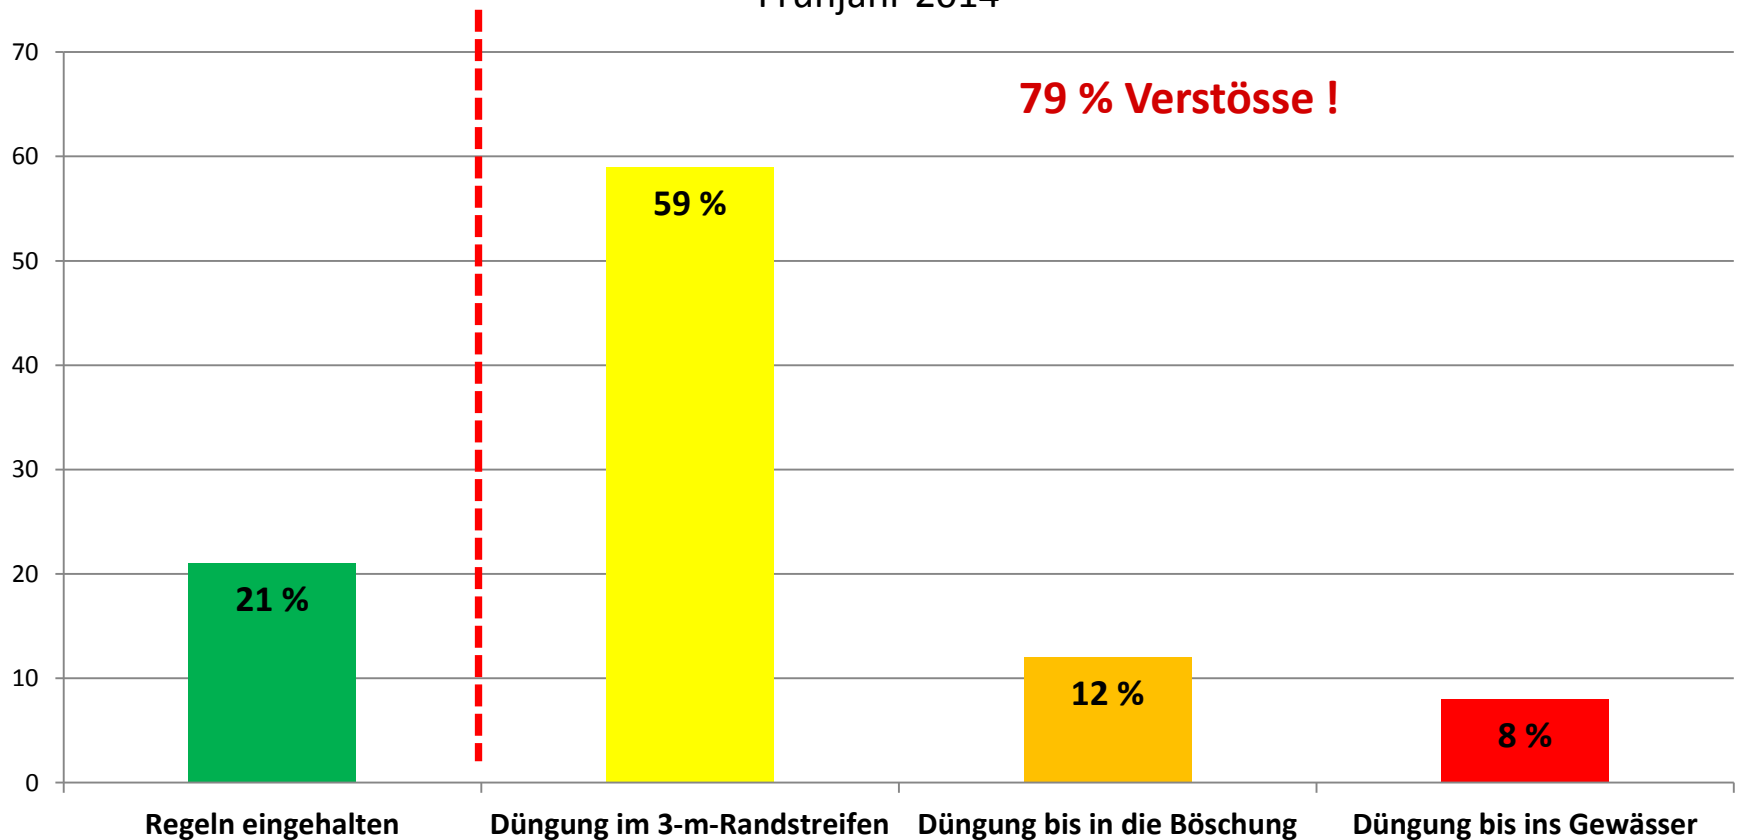
**Verstöße gegen Dünge-VO**  
Stichproben im oberen Wümmegebiet (n= 60 Flächen an Gewässern)  
Frühjahr 2014

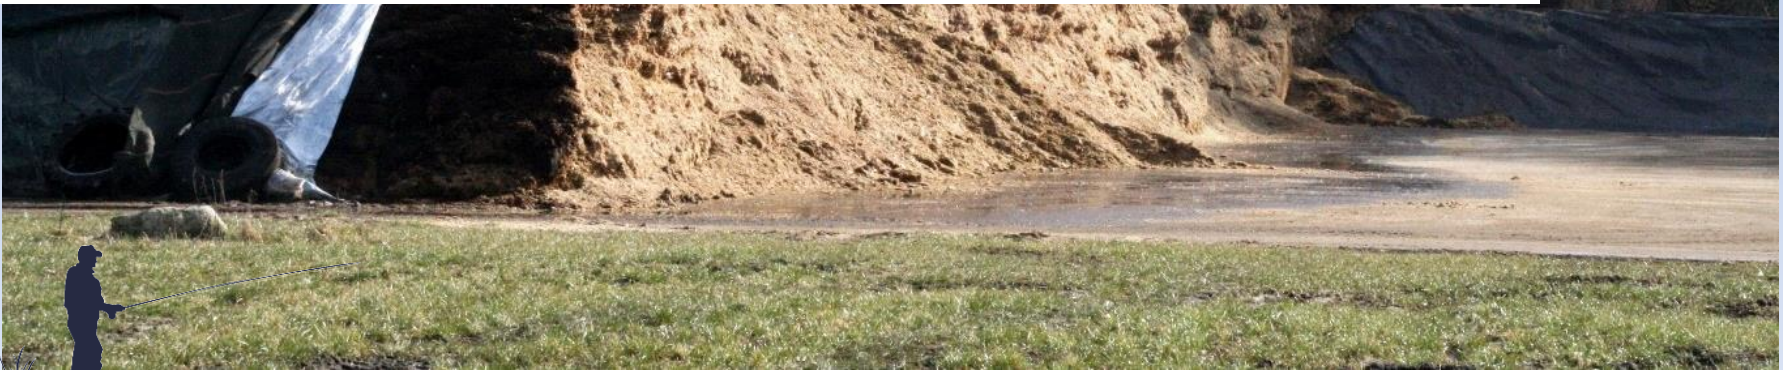
Gärsaft/Sickersaft-Menge **abhängig von Trockensubstanzgehalt und Lagerhöhe**

Bei zu **feuchter Silage (TS 26 %)** und **großer Lagerhöhe** entsteht viel Gärsaft \*:

**10.000 to Mais / 6 m Höhe: bis 63 Liter Gärsaft / Tonne = 630 m<sup>3</sup> Gärsaft**

**10.000 To Mais / 14 m Höhe: bis 178 Liter Gärsaft / Tonne = 1.780 m<sup>3</sup> Gärsaft**

**Vor allem kurz nach der Ernte für ca. 10 Tage erheblichen Sickersaftaustritte**

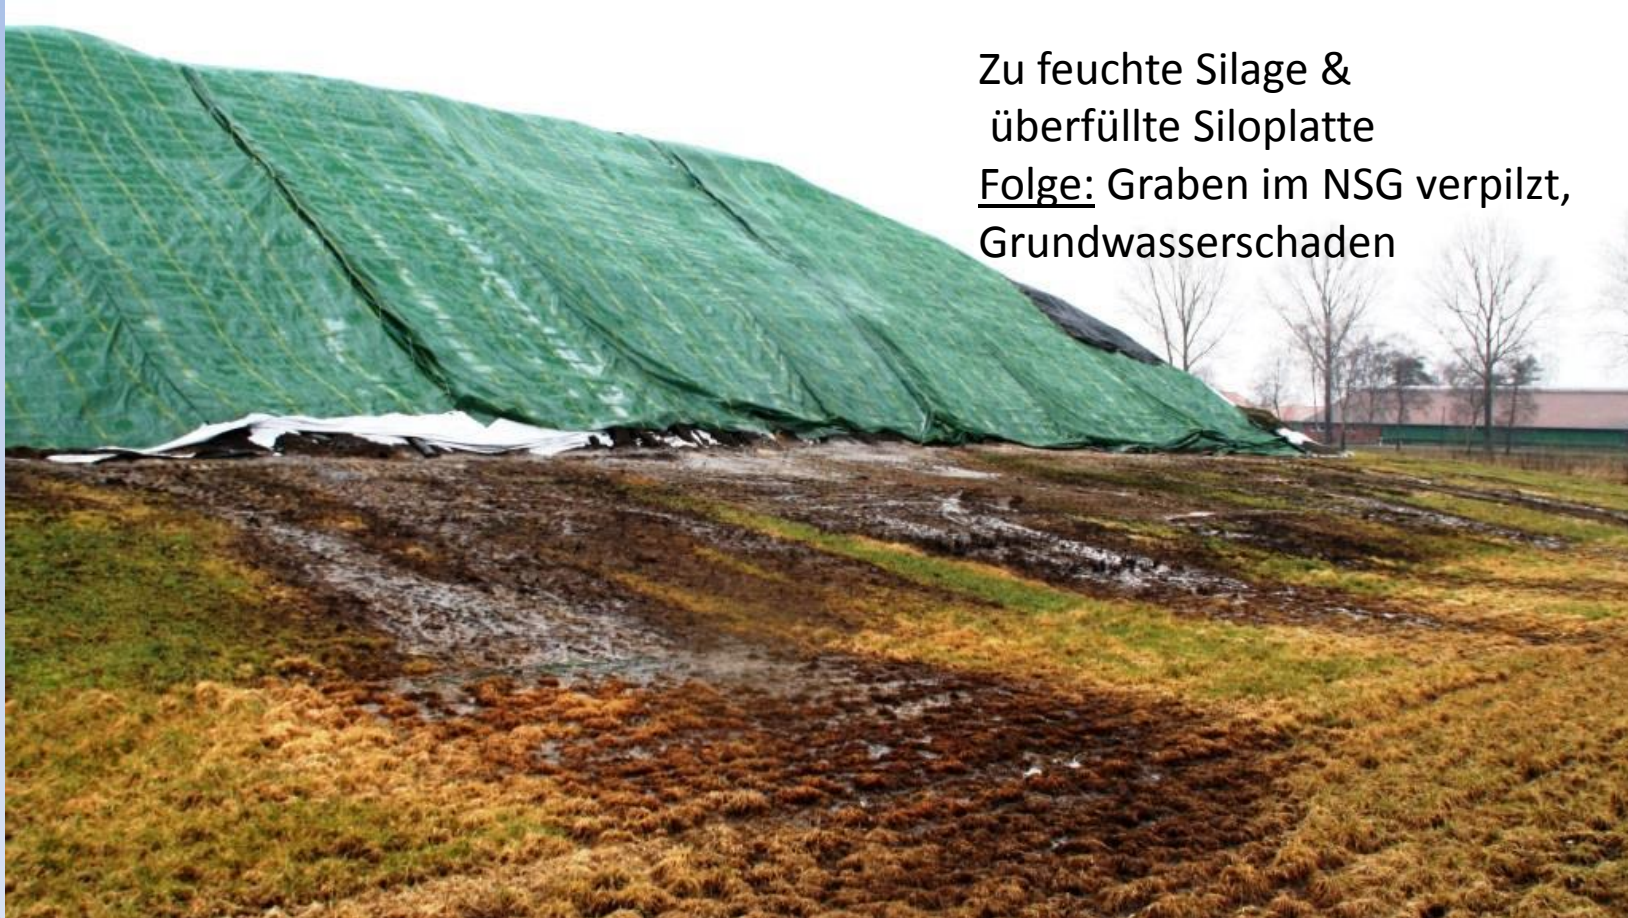
Zu feuchte Silage &  
überfüllte Siloplatte  
Folge: Graben im NSG verpilzt,  
Grundwasserschaden

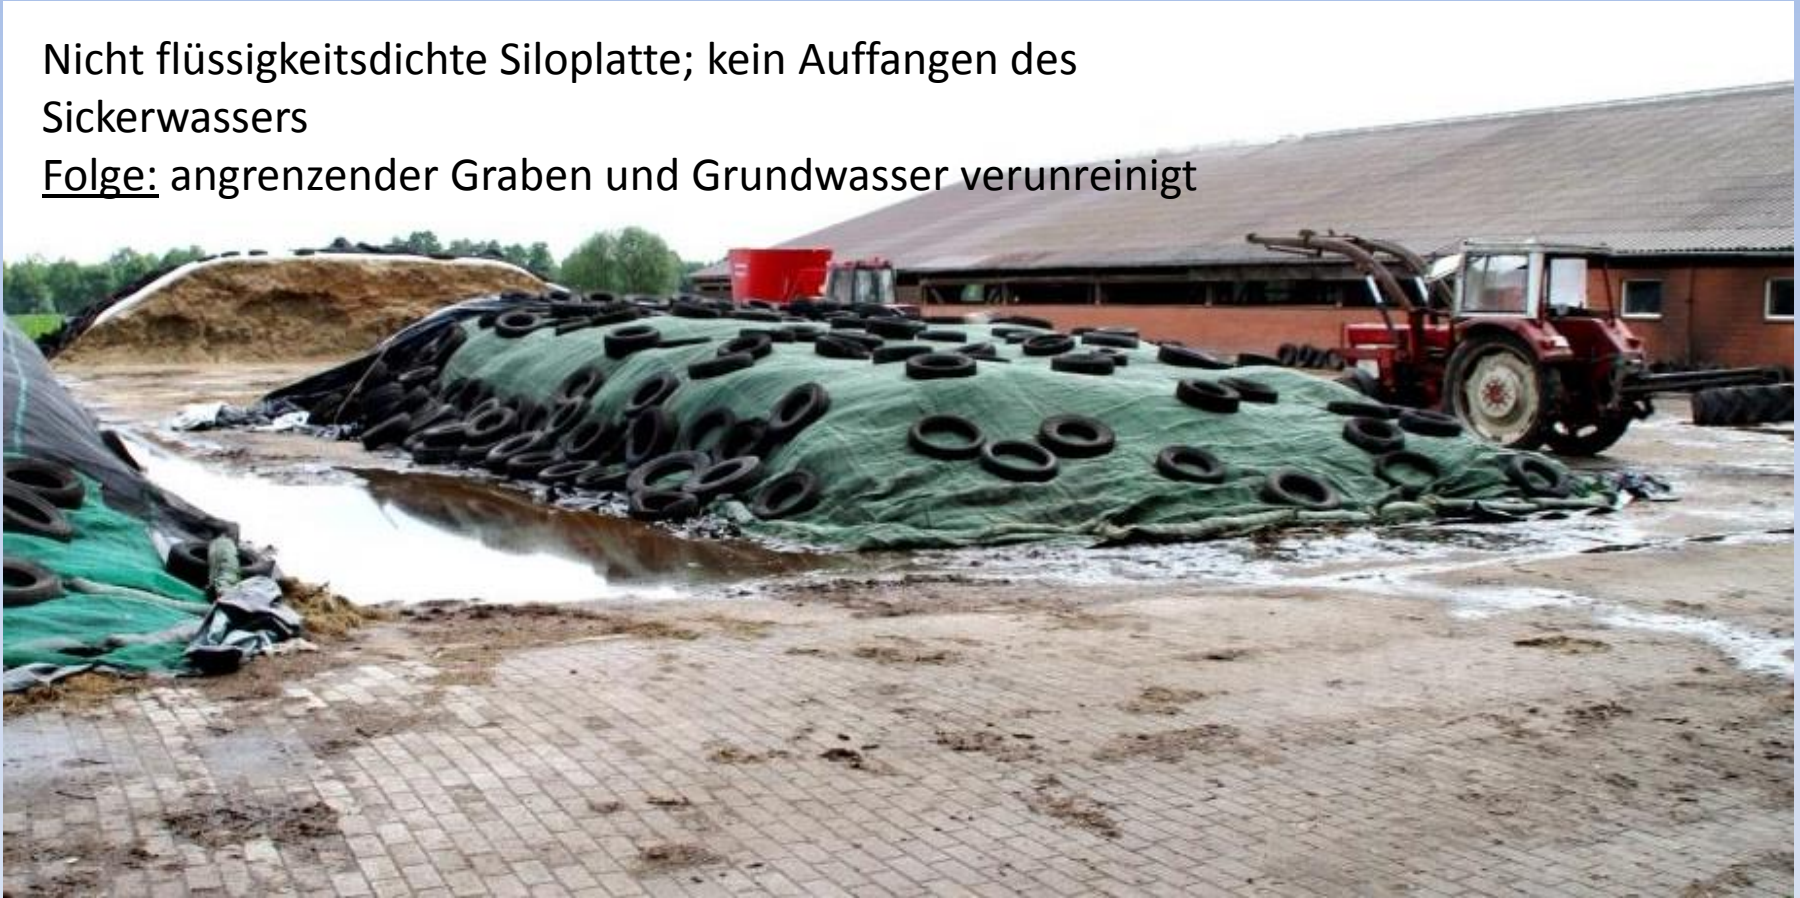
Nicht flüssigkeitsdichte Siloplatte; kein Auffangen des Sickerwassers

Folge: angrenzender Graben und Grundwasser verunreinigt

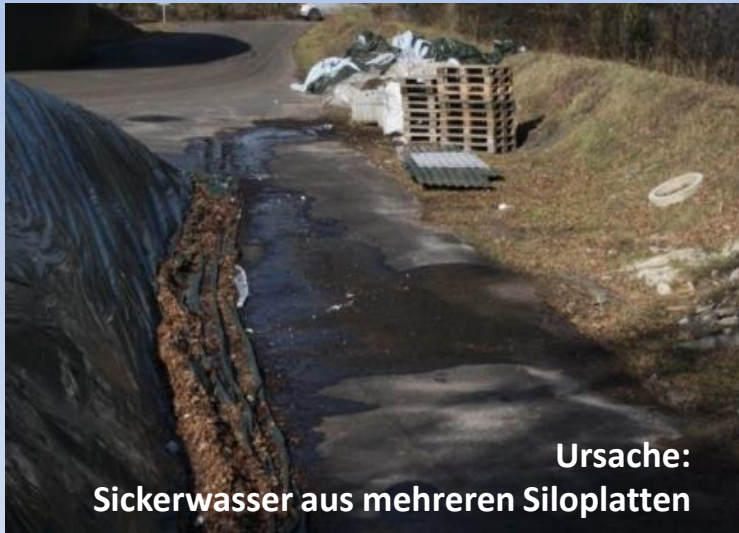
**Ursache:  
Sickerwasser aus mehreren Siloplatzen**

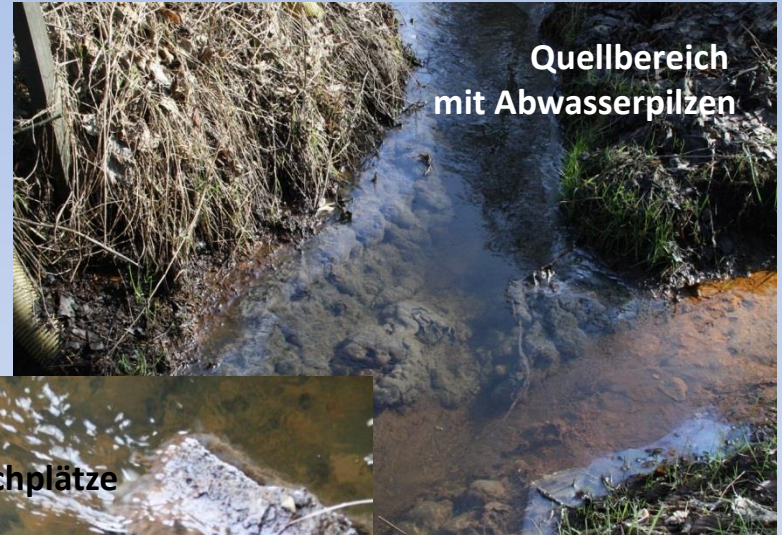
**Quellbereich  
mit Abwasserpilzen**

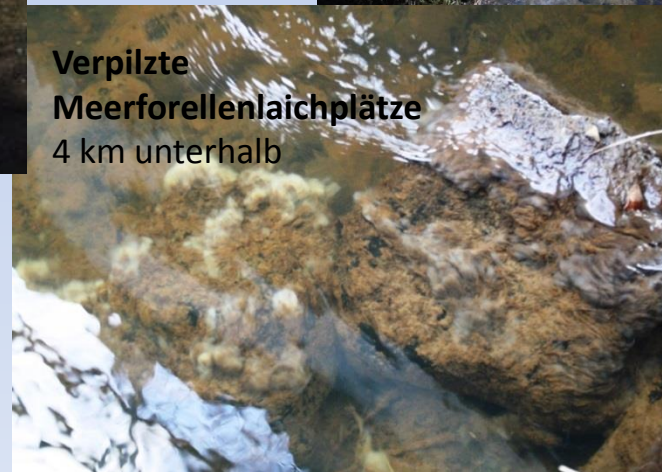
**Verpilzte  
Meerforellenlaichplätze  
4 km unterhalb**
